Skoda Felicia 1.3

Réclamation : le moteur s'arrête au ralenti

Véhicule	Produit: Corps de papillon à moteur électrique	
Skoda Felicia 1.3	N° PIERBURG	N° O.E.*
	7.22456.01.0	441.0.4301-416.6

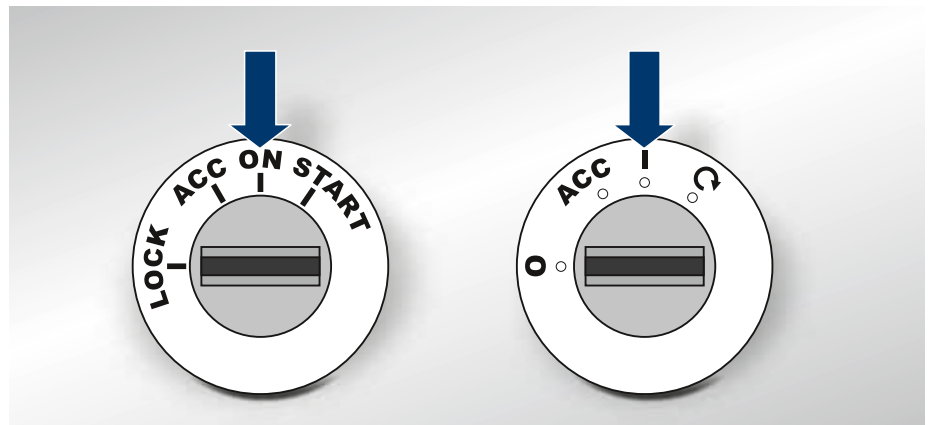
Position « 1 » sur divers contacteurs d'allumage à clé

Tourner la clé de contact de la position zéro, dite de verrouillage, pour la régler en position 1 et l'y laisser pendant 10 secondes.

Durant ce laps de temps, l'appareil de commande du moteur est adapté au corps de papillon.
